INFORME DESARMADO MOTOR OC09 K280 4X2

SCANIA CARTAGENA

3 DE DICIEMBRE DE 2020

PADRON TC22004

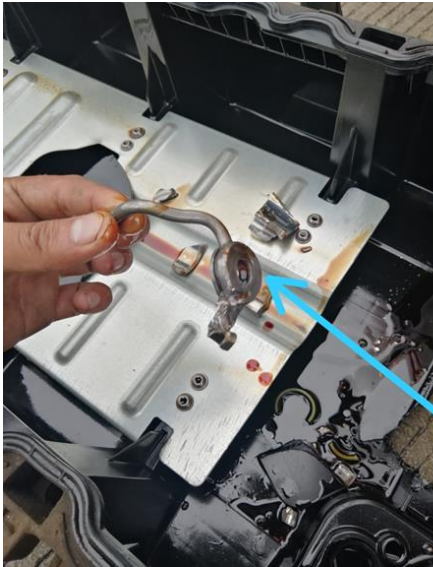
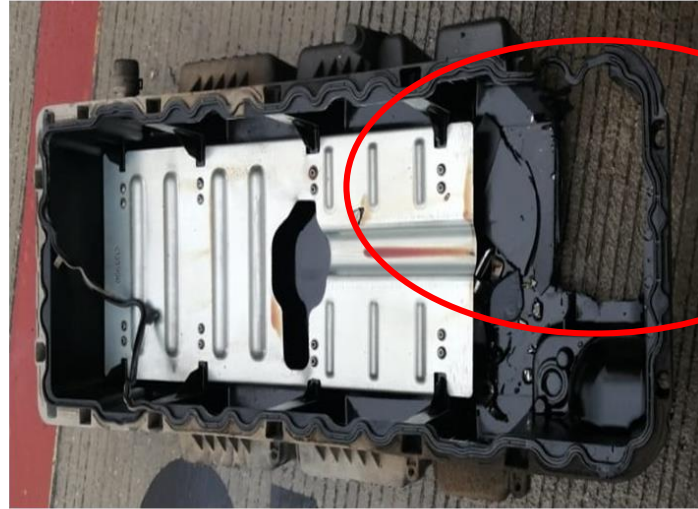
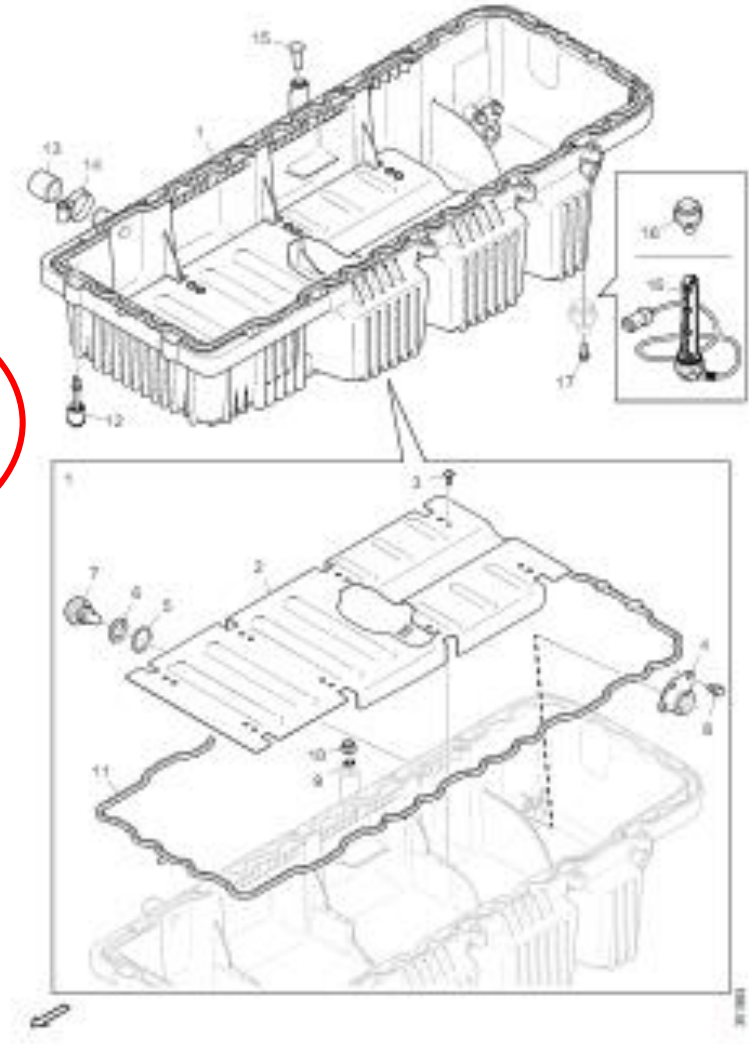
- Cliente reporta que la unidad TC2204 VIN. 3926162, sufrió golpe un ente externo (Tapa de alcantarilla) en la parte inferior del motor y solicita intervención del vehículo para la verificación de daños.
- Se realiza la verificación, encontrando que el motor recibió un golpe en la parte inferior, donde el Carter de aceite esta roto y con orificio en su parte delantera.
- La dirección del golpe es de abajo hacia arriba, justo en la parte de la bomba hidráulica del aceite del motor, ocasionando daño en la bomba haciendo que esta se desplace a un lado del bloque del motor, haciendo que el cigüeñal lo presione contra el bloque causando ruptura del mismo, así como daños en los rociadores de aceite de los cilindros del motor.
- el vehículo pierde todo el aceite debido a la ruptura del Carter y del bloque causando daños colaterales a piezas internas del motor.

DAÑOS EN EL CARTER DE ACEITE DE MOTOR

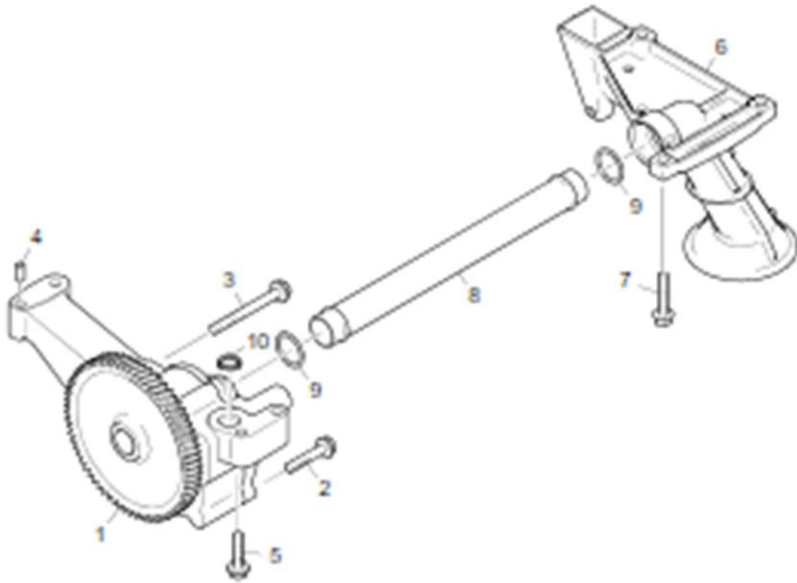
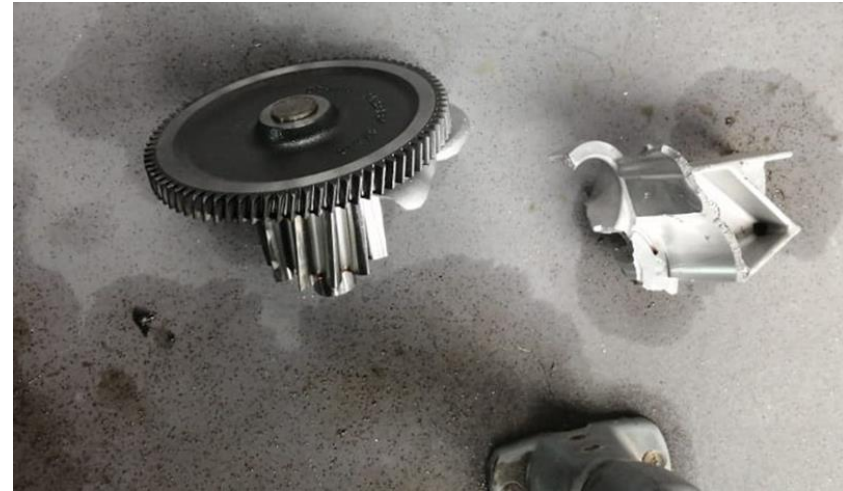
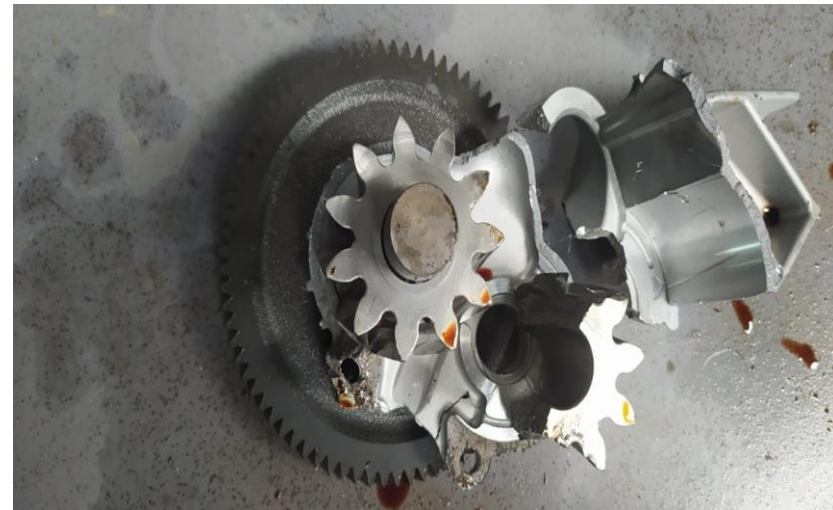
DAÑOS EN EL ENGRANAJE DE BOMBA DE ACEITE

- **Se recomienda el cambio de los componentes del motor que no sufrieron rotura (cigüeñal, culatas, bielas, árbol de levas, cojinetes), debido a posibles daños en su estructura por los cambios de temperatura repentinos y desgastes provocados por la perdida de lubricación de sus superficies debido a la falta de lubricación debido al daño en la bomba de aceite del motor.**

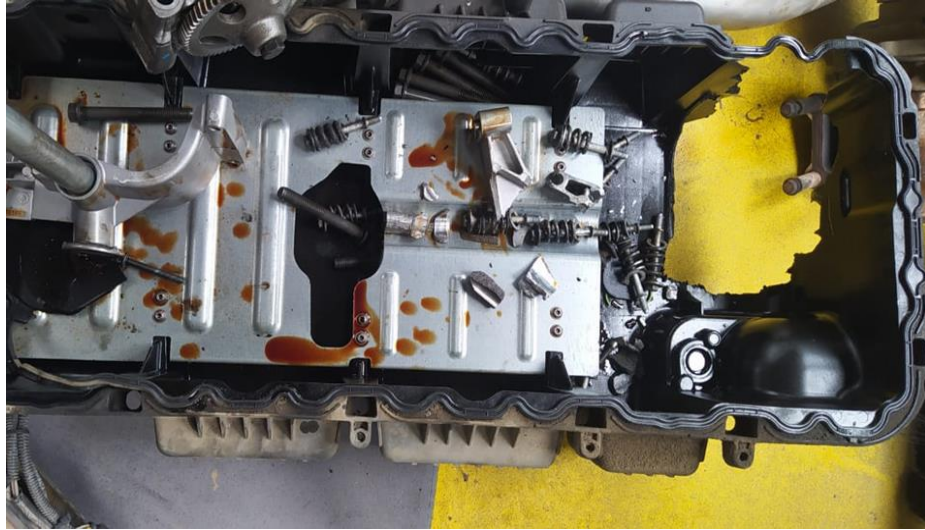
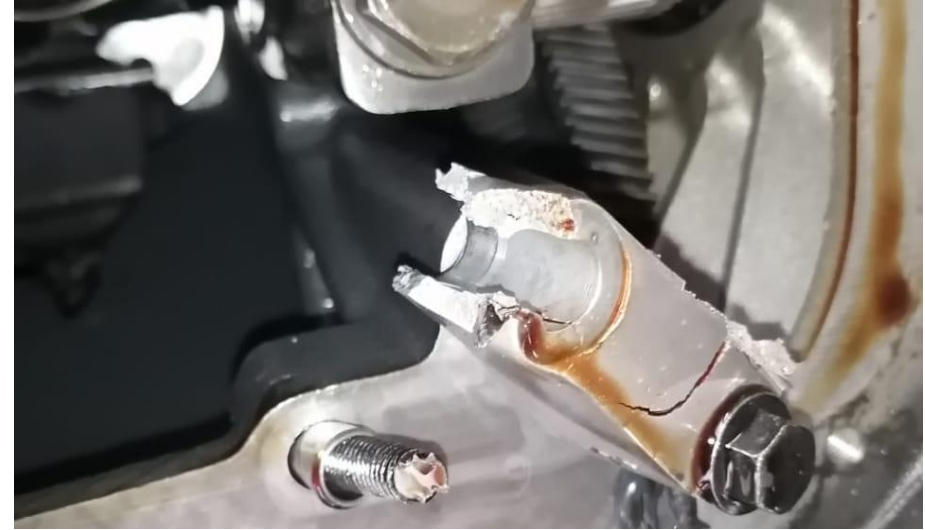
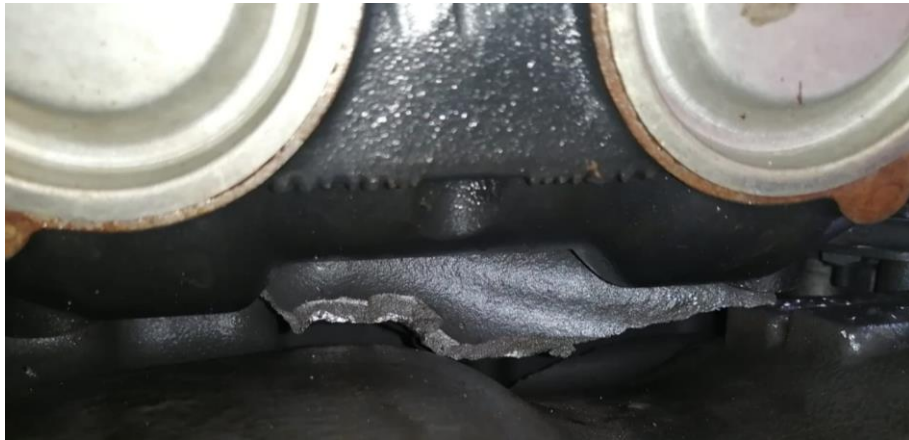
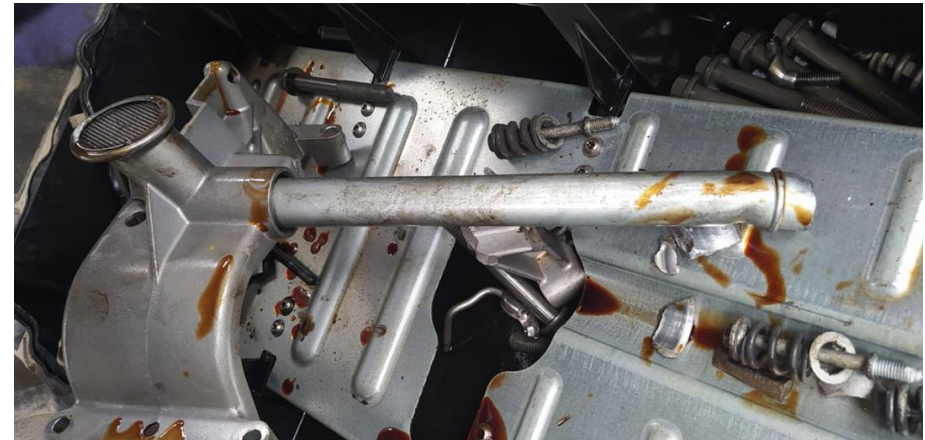
DAÑOS EN LA PARTE INFERIOR DEL MOTOR

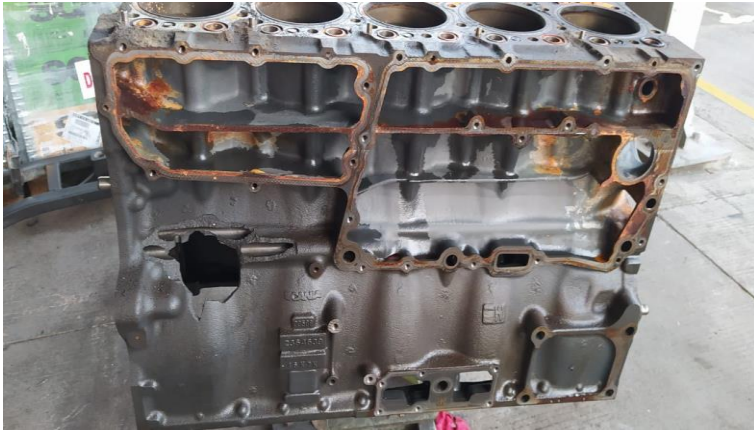
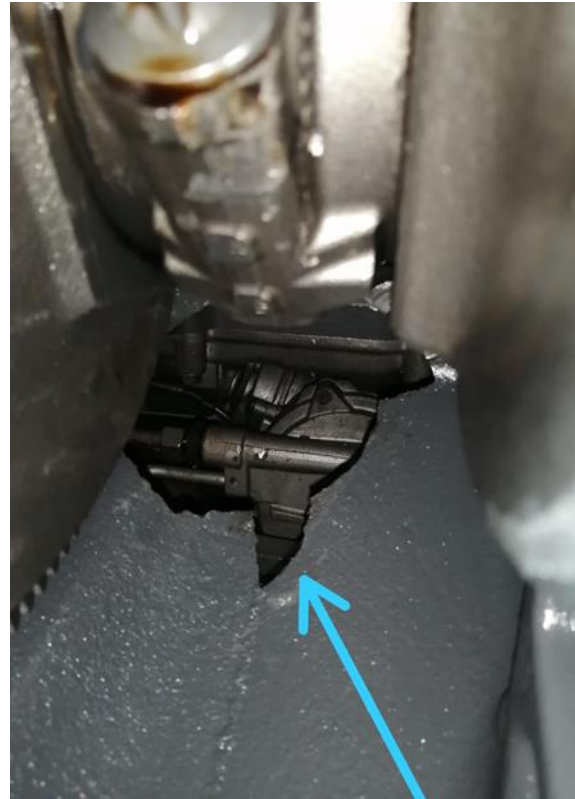
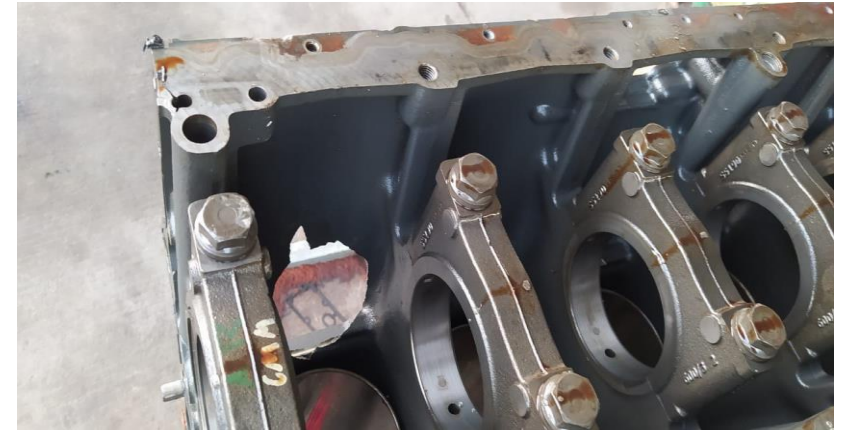
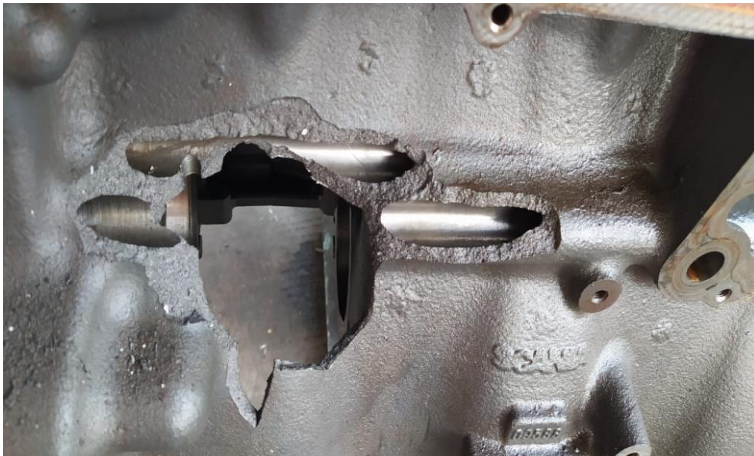
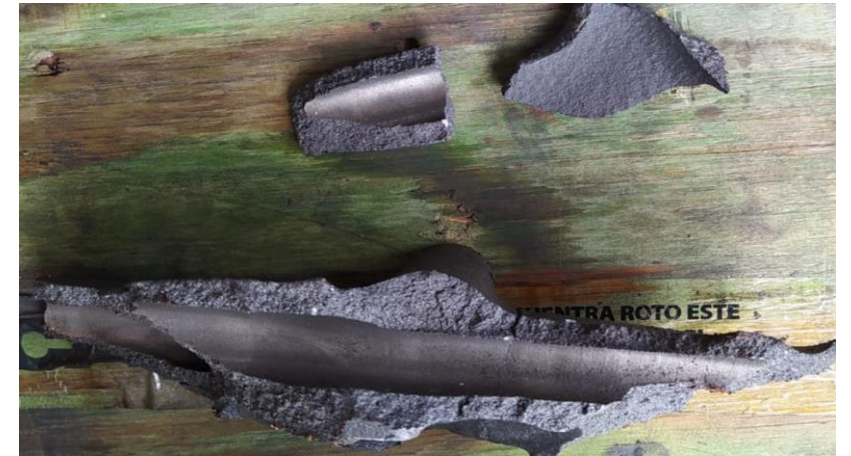
DAÑOS EN EL BLOQUE DEL MOTOR

- **No se recomienda por parte de Scania la mecanizado del bloque del motor y árbol de levas. (las piezas se deben remplazar por nuevas).**
- **Las culatas del motor se deben enviar a rectificadora para su evaluación y pruebas de estanqueidad, para verificar daños, así como el estado de guías de válvulas y asientos.**

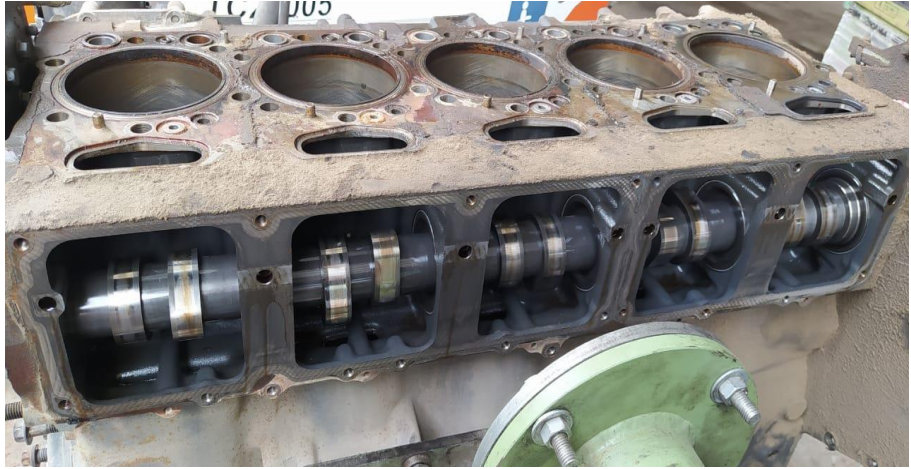
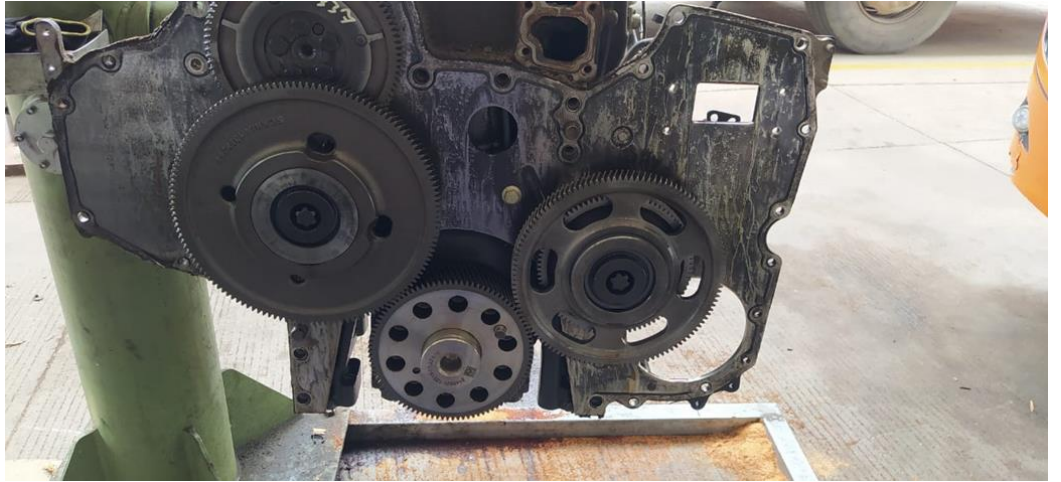
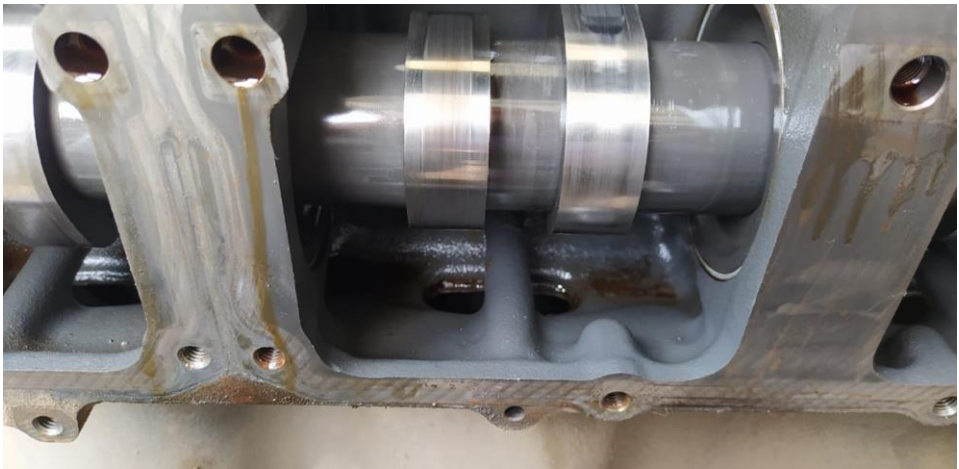
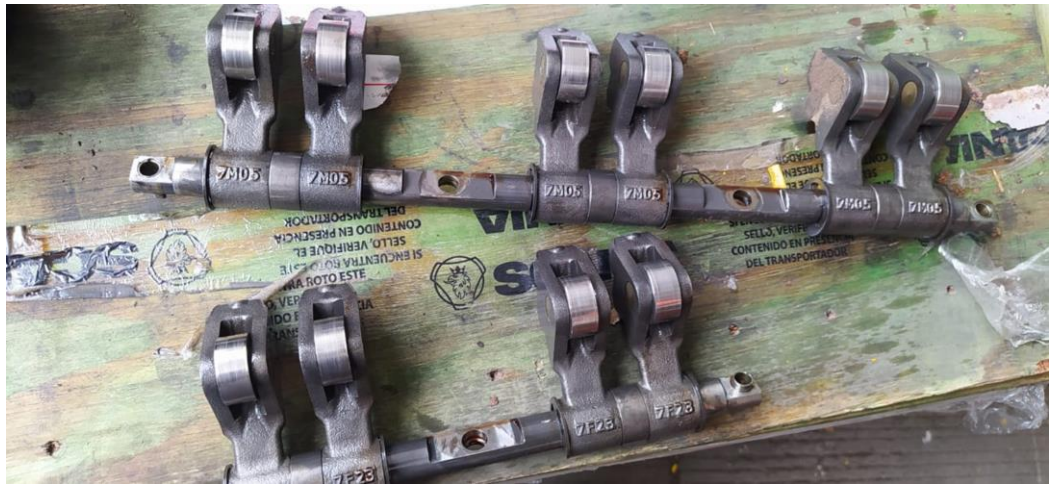
- **Se realiza verificación, de la condición del árbol de levas y balancines encontrando superficie de las levas con daños ajenos a la operación normal del motor y señales de recalentamiento por falta de lubricación, de igual forma los rodillos de los balancines se encuentran afectados por temperatura. De igual forma los bujes de los soportes del árbol de levas se encuentran con marcas de alta temperatura por lubricación deficiente, esto debido a la pérdida de aceite del motor y la rotura de la bomba de aceite del motor.**
- **Se recomienda enviar el árbol de levas a rectificadora para evaluación, aunque por condición encontrada se sugiere el cambio de la pieza.**
