INFORME DESARMADO MOTOR OC09 K280 4X2

SCANIA CARTAGENA

3 DE DICIEMBRE DE 2020

PADRON TC22004

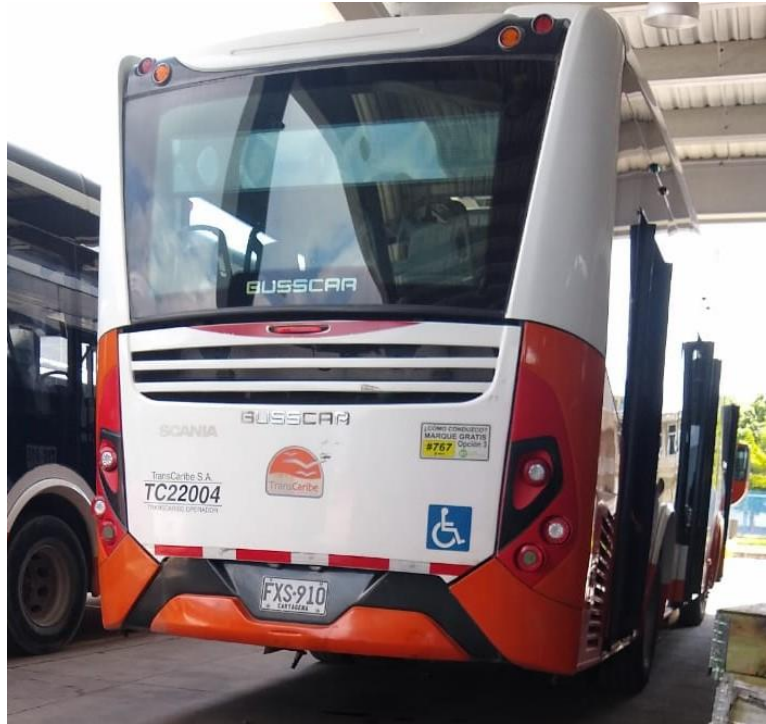
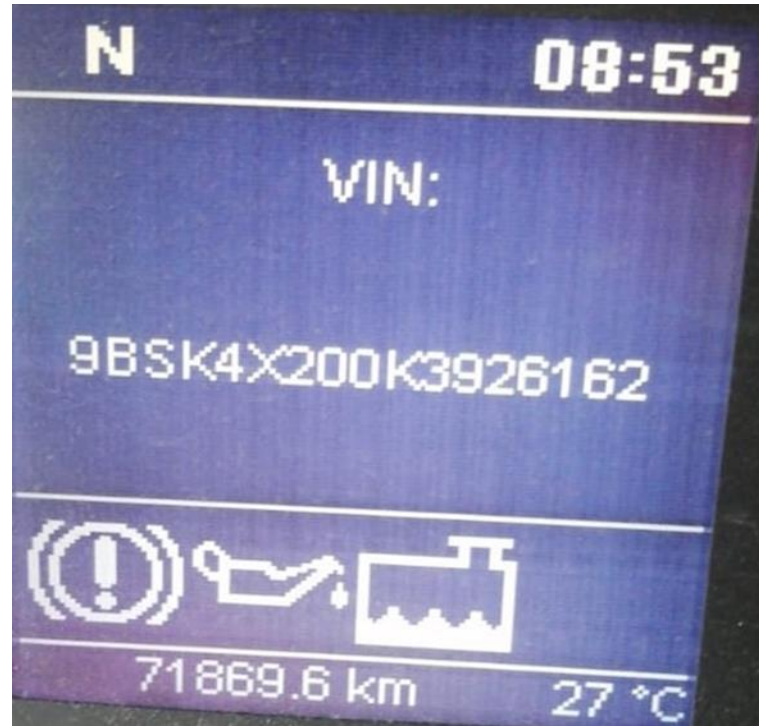
SERVICIO PARA EL VEHICULO 22004

- Cliente reporta que la unidad TC2204 VIN. 3926162, sufrió golpe un ente externo (Tapa de alcantarilla) en la parte inferior del motor y solicita intervención del vehículo para la verificación de daños.
- Se realiza la verificación, encontrando que el motor recibió un golpe en la parte inferior, donde el Carter de aceite esta roto y con orificio en su parte delantera.
- La dirección del golpe es de abajo hacia arriba, justo en la parte de la bomba hidráulica del aceite del motor, ocasionando daño en la bomba haciendo que esta se desplace a un lado del bloque del motor, haciendo que el cigüeñal lo presione contra el bloque causando ruptura del mismo, así como daños en los rociadores de aceite de los cilindros del motor.
- el vehículo pierde todo el aceite debido a la ruptura del Carter y del bloque causando daños colaterales a piezas internas del motor.
